# Vedligeholdelsesplan

## A/B HUSUMGÅRDEN

23.06.2025

Ejendommen tilhørende A/B Husumgården, Frederikssundsvej 317A-B, 319A-B, 321, Glumsøvej 2-12 og Tersløsevej 1-11, 2700 Brønshøj, er en etageejendom med 3 etager samt tagetage og fuld kælder fra år 1946. Ejendommen anvendes primært til beboelse, med enkelte erhverv i stueetagen.

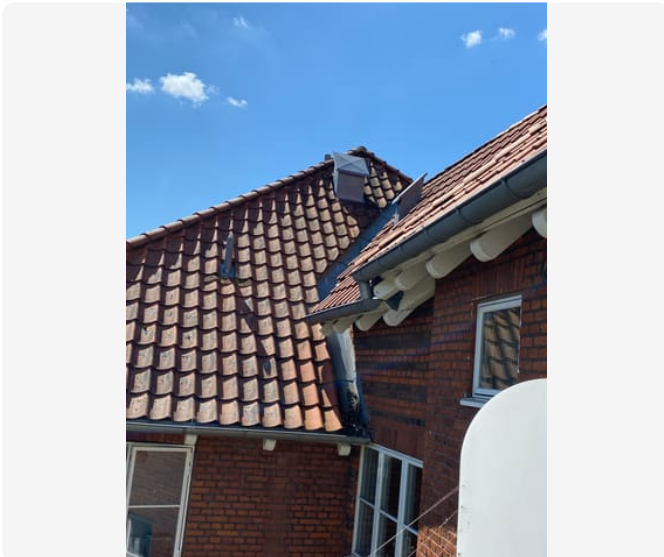
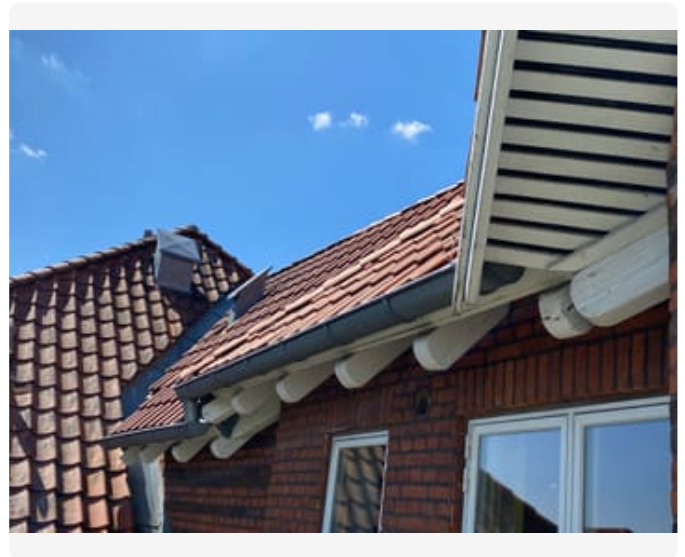
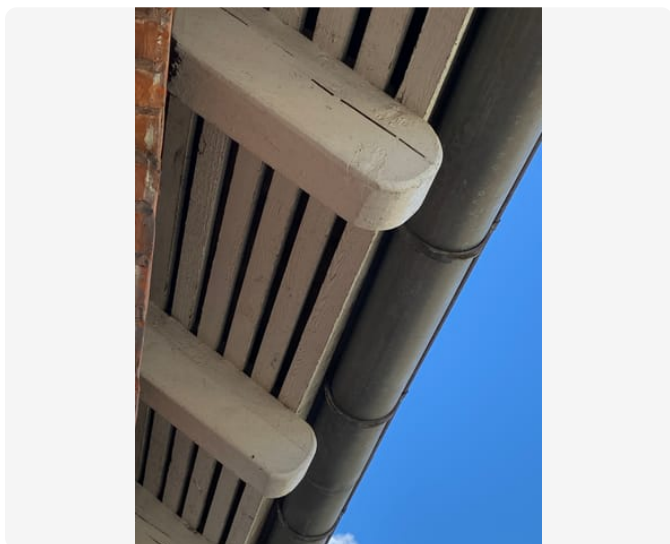
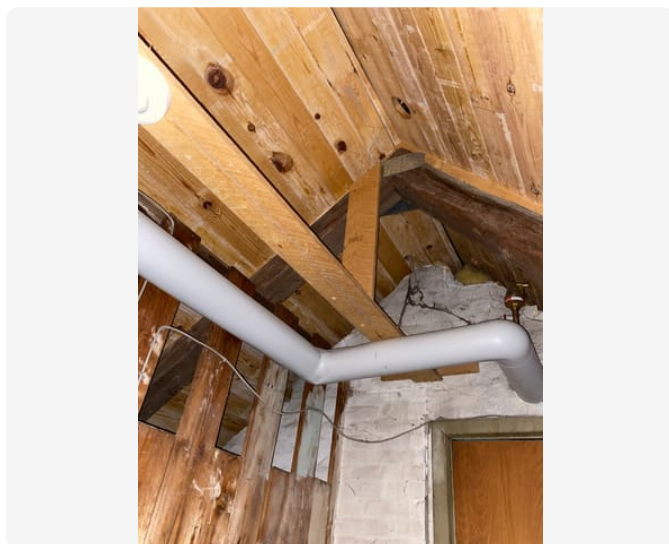
Ejendommens tagkonstruktion er opført som saddeltag beklædt med røde vingetegl. Inddækninger skønnes udført i zink og fleksibel inddækning. Tagbelægningen oplyses udskiftet i år 2011/2012 i forbindelse med tagrenovering. Tagbelægning er ikke besigtiget tæt på og taget er generelt besigtiget fra terræn.

Tagbelægningen vurderes i god stand og har en teoretisk restlevetid på 50 år. Den tekniske levetid på teglsten er på 60-100 år, alt efter type og kvalitet. Der bør foretages løbende observation med taget. Derudover anbefales det at foretage taggennemgang inden for 1-3 år og igen 7-8 år efter. Taggennemgangen bør indeholde eftergang af alle ud- og indvendige flader, herunder vingetegl, inddækninger, gennemføringer og brandkarme. På taggennemgangen bør udføres nødvendige mindre reparationer. En taggennemgang bør udføres via lift eller af erhvervsklatrer. Det skal sikres at der er forsvarlige forhold ved brug af erhvervsklatrer.

Tagrender og nedløb er udført i zink og fremtræder i acceptabel stand. Der kunne ikke konstateres utætheder, og der er ej heller oplyst om kendte fejl eller defekter.

Brandkamme er murede og pudsede. Brandkamme er ikke ført over tag, hvorfor det skal sikres at der er udført brandsikrende tiltag ved indvendige adskillende vægge til loftsrum. Dette kræver særlig opmærksomhed, således evt. brand ikke spredes hurtigere end nødvendigt.

Det anbefales at foreningen får udført eftersynet af egnet firma første gang og får udarbejdet en protokol, så foreningen fremadrettet selv kan gennemgå og udfylde protokollen.

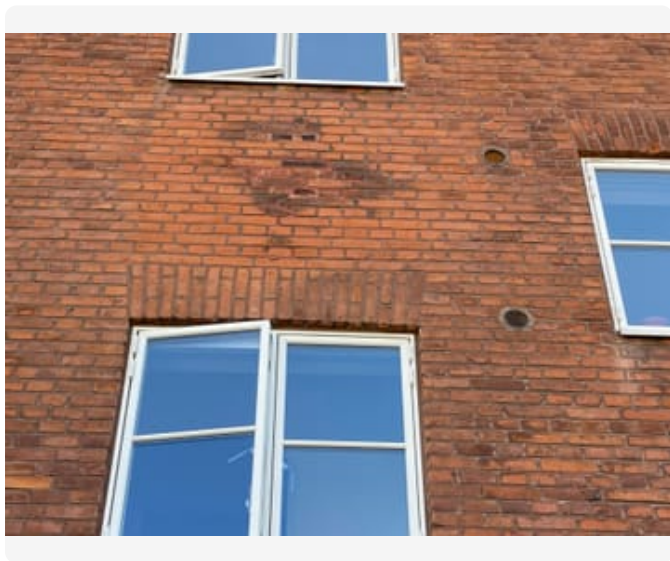
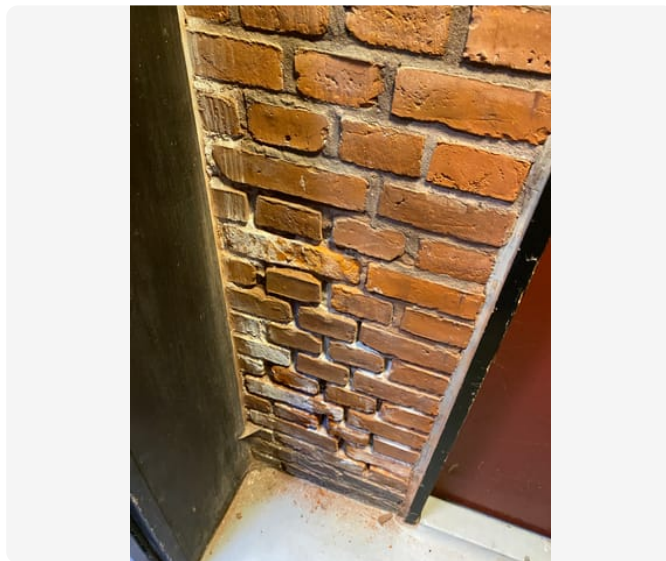
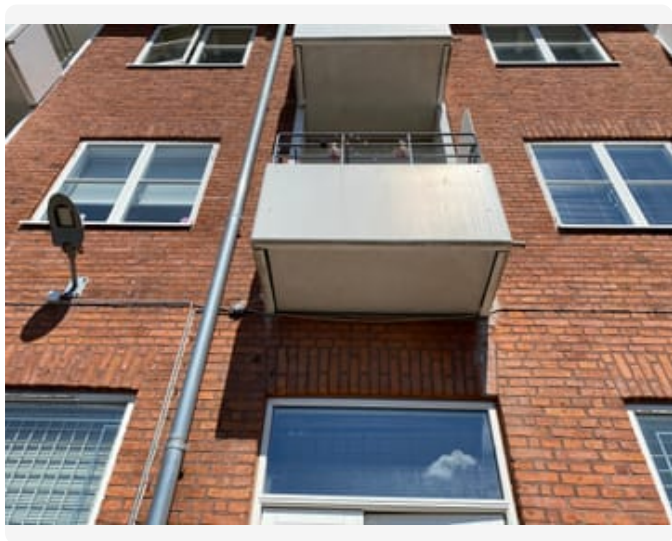
Facader mod gade og gård, samt gavle fremstår i blank murværk i røde sten med skræbefuger. Det vurderes at murværk og fuger generelt er de originale fra ejendommens opførelse, dog ses der også områder med reparationer. Generelt ses store dele af den nederste meter af facaden at være med udfaldne og forvitrede fuger. Af hensyn til risiko for fugtindtrængen og deraf følgeskader bør dette udbedres.

Altaner ses generelt i fin stand, den besigtigede altan ses med mindre revner ved værnet, som oplyses at have været der i en årrække, som for nuværende skønnes at være af kosmetisk art. Ved yderligere udvikling, bør der foretages et eftersyn.

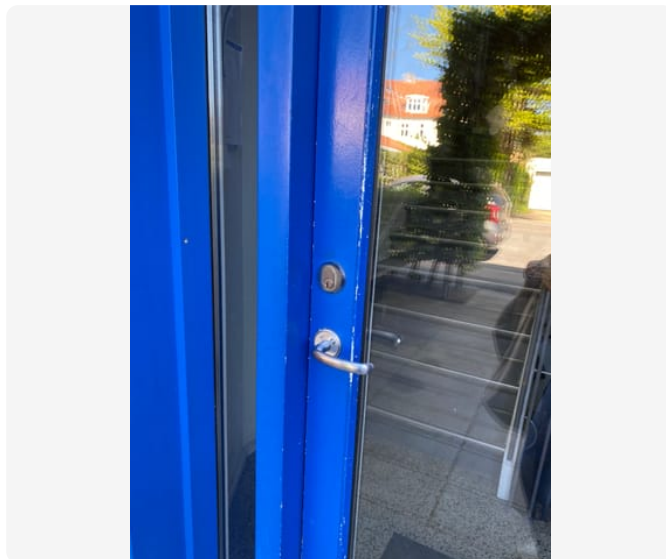
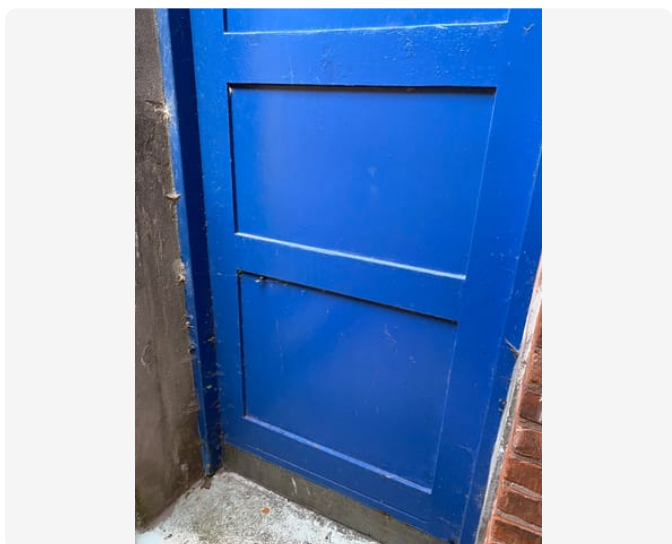
| <b>Beskrivelse</b> | <p>Hoveddøre mod gaden er i træ og er oplyst at være udskiftet i år 2016/2017. Kælderdøre er i træ og skønnes at være fra 1990-2000'erne. Dørene oplyses senest at være malerbehandlet i år 2017/2018.</p> <p>Udvendige fuger omkring døre er udført som fugebånd og elastiske fuger. Generelt ses elastiske fuger med svindrevner, hårdhed og åbninger mod tilstødende bygningsdele. Af hensyn til vandindtrængen, bør disse udskiftes.</p> <p>Yderdøre trænger stedvis til lettere vedligeholdelse med partiel udskiftning af fuger og løbende malerbehandling. Det anbefales at malerbehandle udvendige døre i træ hver 6-8 år. Døre vurderes generelt at være i god stand og fremstår blot med almindelig brugsslidtage. Ved løbende malervedligehold mv. skønnes det at døre har en teknisk restlevetid på +20 år.</p> |

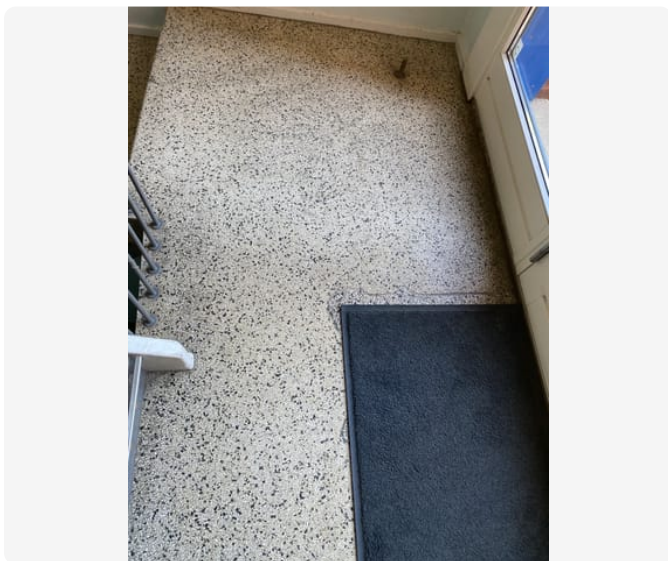
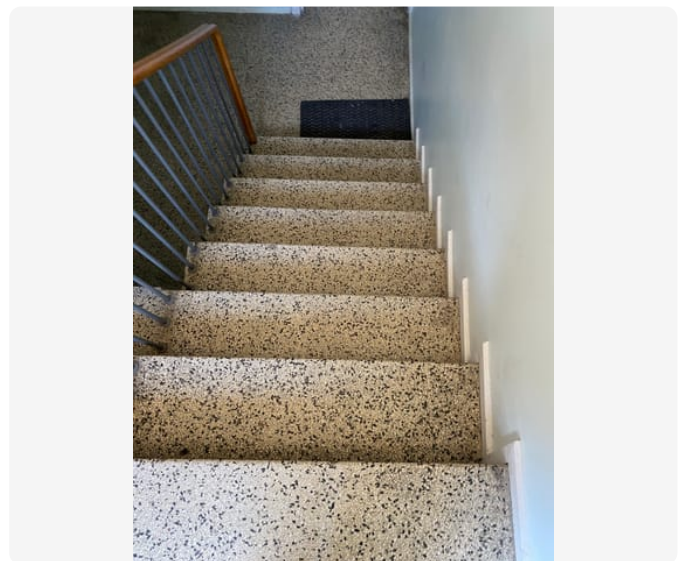
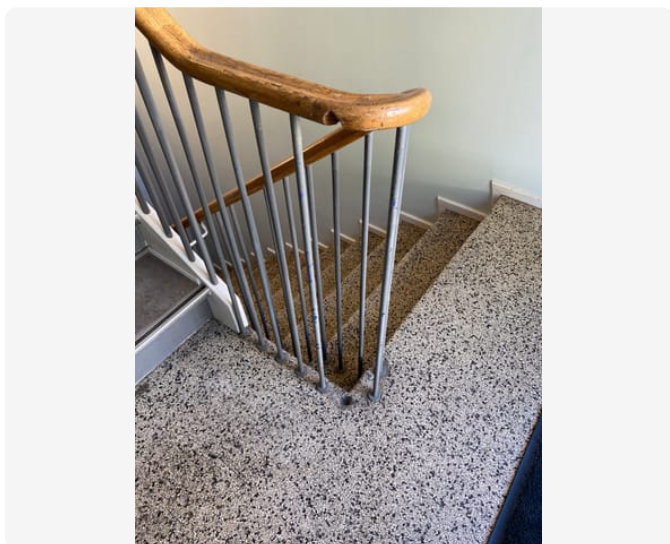
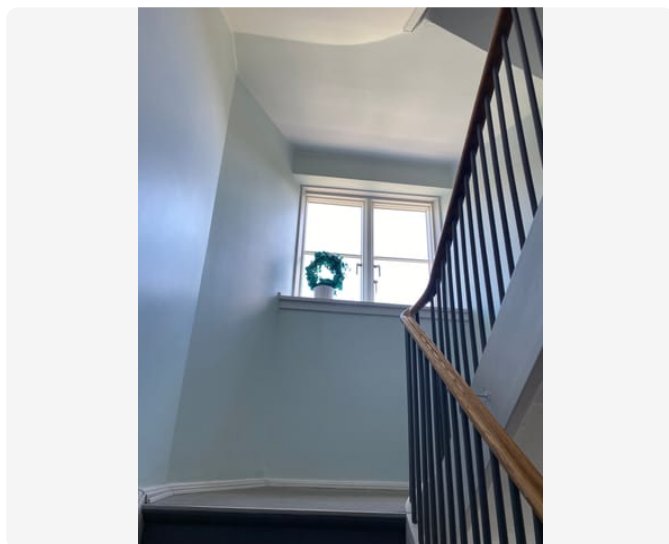
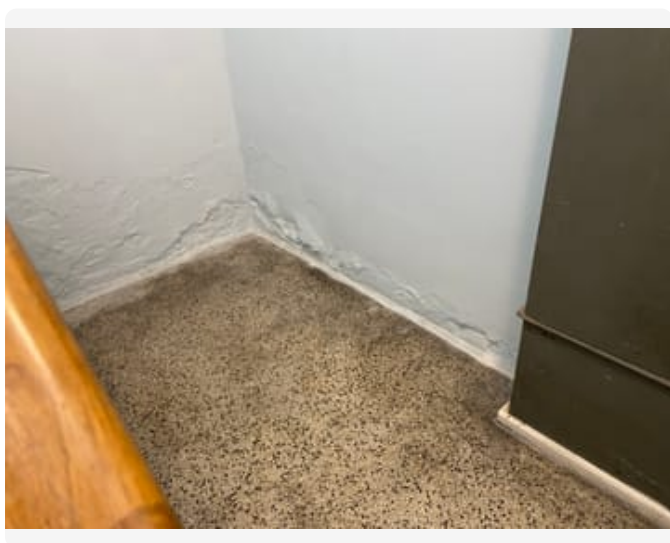
Hovedtrapperum oplyses at være malermæssig istandsat i år 2017/2018. Der registreres i nederste trappeløb ved kælderen tegn på fugtpåvirkning. Indgangsreposer er udført med terrazzobelægning, som ses i acceptabel stand. Der registreres mindre skader i terrazzoen, som bør holdes under observation. Det var ikke muligt at registrere om der er placeret bærejern under indgangsreposer, dette formodes at være tilfældet grundet typisk byggeskik.

Nederste trappeløb til kælder er udført i beton, med terrazzobelægning som ses i fin stand. Skulle der opstå større revner i terrazzoen kan det være tegn på at der er placeret bærejern herunder, som er med korrosion. I tilfælde af dette, anbefales det at rådføre sig med en teknisk byggerådgiver, for at få klarlagt omfanget heraf.

Øverste trappeløb til loft er udført i lakeret træ og øvrige trappeløb er i træ med linoleum og med forkanter af aluminiumslister. Linoleum registreres med en smule slidtage og det skønnes fordelagtigt at foretage polish behandling på linoleumsbelægning ifbm. trappevask, da dette vil sikre at belægning ikke udtørres og deraf undgå risiko for åbninger ved revner.

Til bestyrelseslokalet er en udvendig trappe udført i beton. Trin registreres med store afslag i betonen, som kan give anledning til faldskader. Det anbefales at foretage istandsættelse af udvendig kældertrappe i beton, så det sikres at der ikke sker udvikling i skaderne og at der ikke sker personskader.

Trapperum vurderes generelt i acceptabel - god stand. For at opretholde trapperummenes gode stand, anbefales det løbende at foretage partiel udbedring, når der kommer skader på træ eller pudsede vægge, samt skader i linoleum og terrazzo. Der budgetteres med maleristandsættelse af trapperum og partiel ny linoleum i slutningen af perioden.

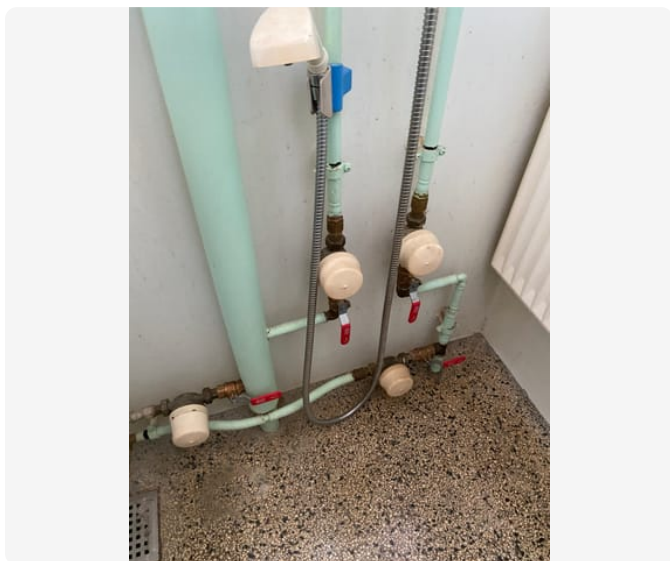
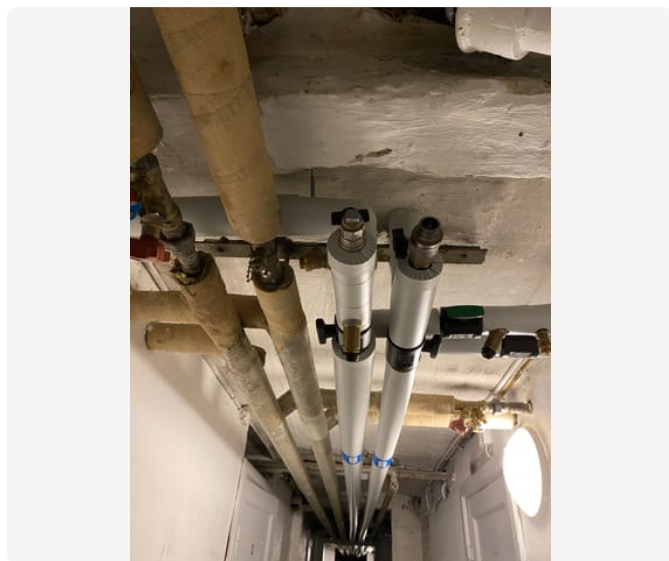
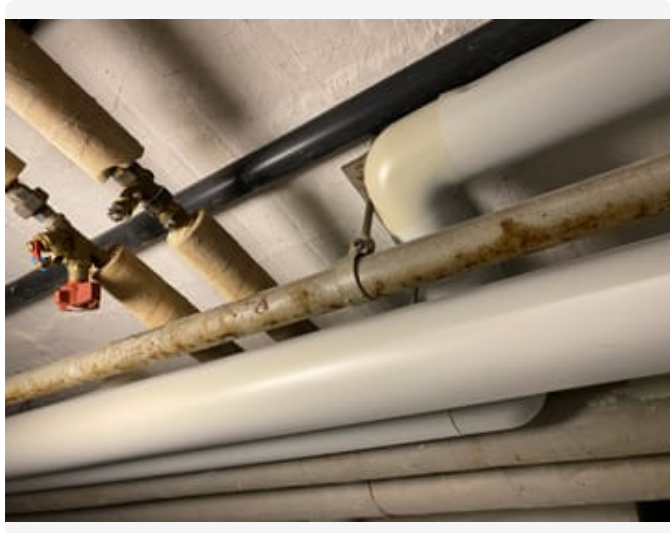
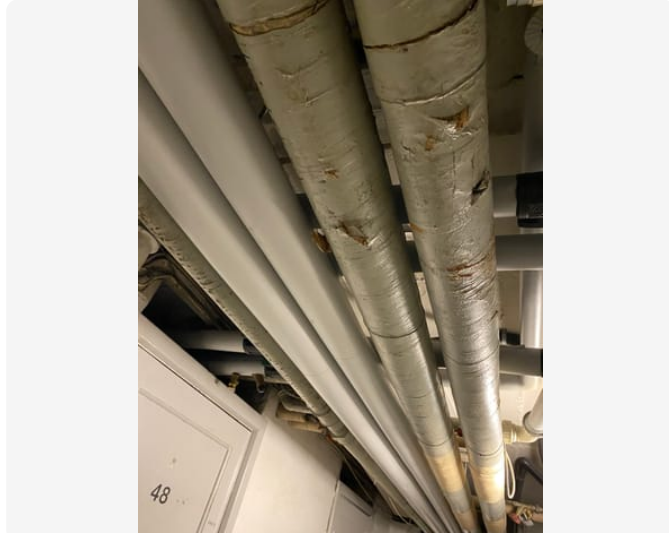
Vandinstallationen oplyses udskiftet i år 2017/2018. Vandinstallationen er besigtiget i udvalgte lejligheder, i varmecentral og kælder, og er overalt fundet i god stand. Det oplyses at der i forbindelse med udskiftningen var enkelte vandskader, som skyldes forkert monterede kuglehaner.
