BESØGSRAPPORT BRANDTJEK.NU

Årlig inspektion

AB Husumgaarden
og Glumsøvej 2-12
Terløsevej 1-11, Frederikssundsvej 317a-321, 2700
Brønshøj
Sag: IO10039
Inspektion udført: 16. juni 2025
Inspektion udført af: Elmira Vilain
Udstedt: 17. juni 2025

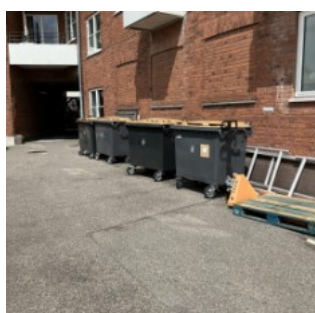
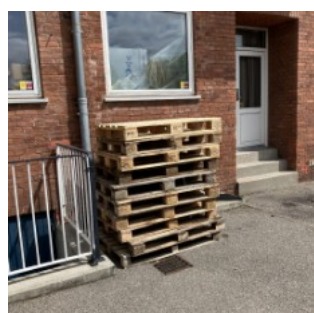
Hvad/hvor Affaldscontainere og træpaller var placeret tæt op ad bygningen i gården.

Hvorfor Jf. Brandteknisk vejledning 29, skal containere og brandfarligt oplag i det fri placeres med mindst 1 meters afstand til bygning med brandsikker overflade (beklædning klasse K1 10/B-s1,d0), og med mindst 5 meters afstand til døre, vinduer, og andre åbninger.

Hvordan **Affaldscontainerne og pallerne skal flyttes væk fra bygningen.**

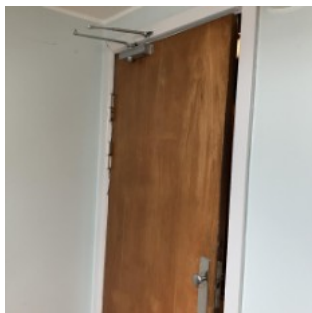
Glumsøvej 4 tagetage

Hvad/hvor Der konstateredes fejl/mangler ved følgende branddøre/-porte:

- Glumsøvej 8, dør til **tagetage** lukker ikke og dørpumpe er ødelagt.
- Glumsøvej 8, dør i kældergang lukker ikke tæt.
- Glumsøvej 4, dør i kældergang går fast på gulv.

Hvordan Branddørene og -portene skal repareres/justeres således, at de fra henholdsvis fuld åben stilling og en 30 cm åben stilling slippes og af sig selv lukker helt i, så låseanordning går i indgreb og fastholder døren/porten.

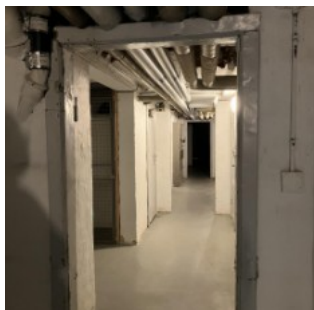
Hvad/hvor Flere døre i kældergange var fjernet.

Hvordan Det bør undersøges om forholdet er lovligt.

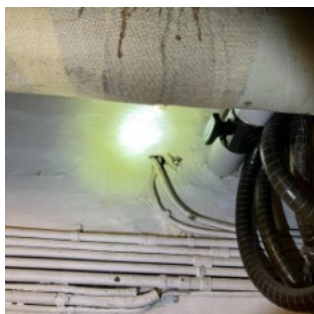
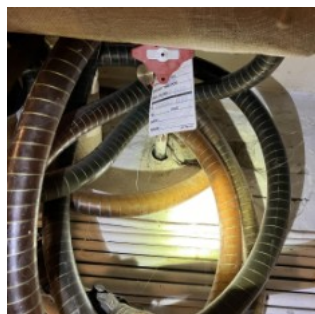
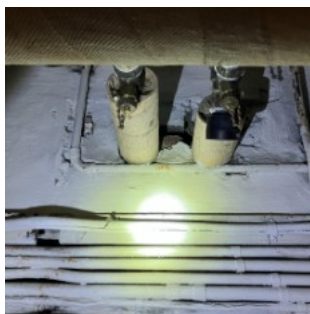
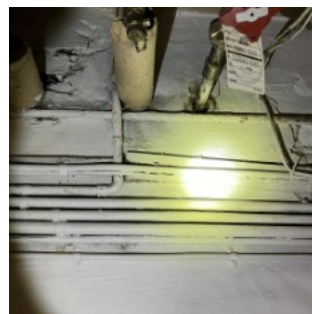
Kælder, Frederikssundsvej 317a

Hvad/hvor Der konstateredes generelt mange åbninger i brandmæssige adskillelser i kældere. Eksempelvis følgende steder:

Hvorfor Åbningerne udgør en risiko for røg- og brandspredning.

Hvordan Det anbefales at lade et firma, der har specialiseret sig i brandtætninger, lukke åbningerne røg- og brandtæt.

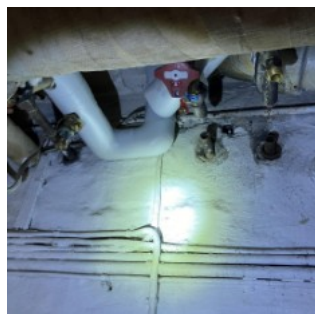
Kælder, Frederikssundsvej 317b - afskåret rør

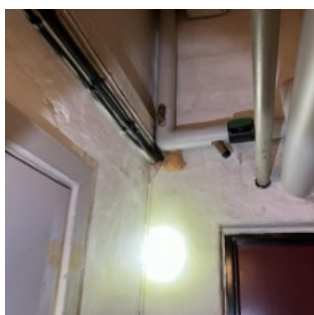
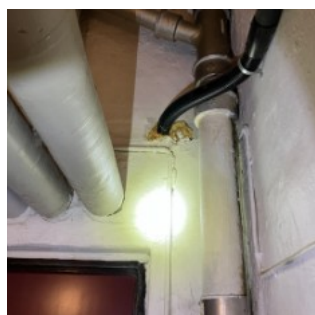
Kælder, Frederikssundsvej 317a

Hvad/hvor Der kunne generelt ses mange installationsgennemføringer og åbninger i brandmæssige adskillelser, som var tætnet med et opskummet materiale i kælder.

Hvorfor Normalt er denne type tætning ikke modstandsdygtig overfor de temperaturer, der forekommer i en brand. Brandtætninger i brandmæssige adskillelser skal udføres, så adskillelsernes egenskaber ikke forringes.

Hvordan Det anbefales at lade et firma, der har specialiseret sig i brandtætninger, lukke åbningerne korrekt.

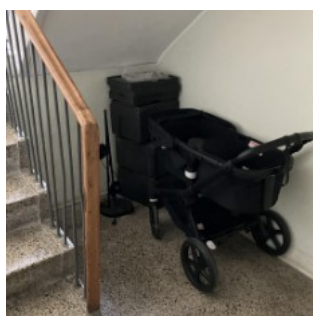
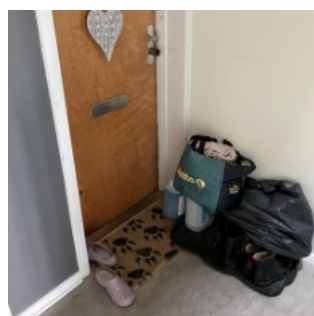
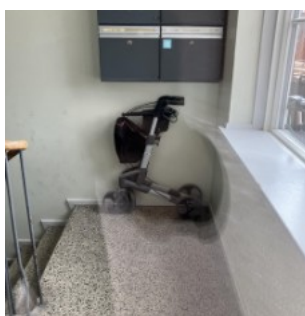
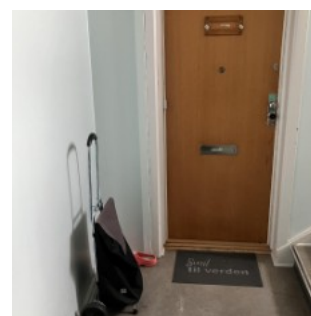
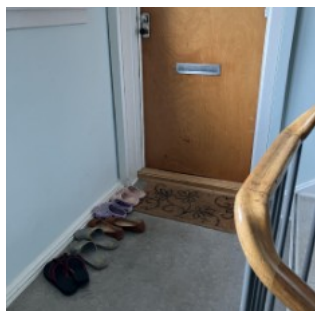
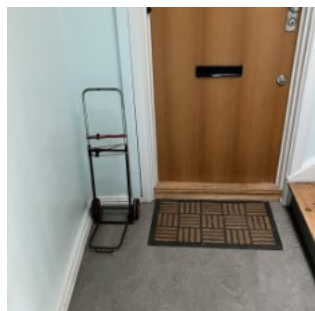
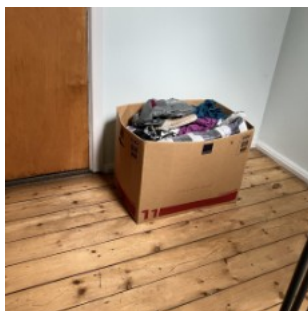
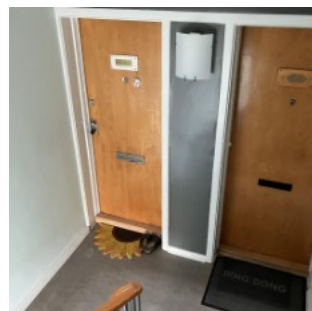
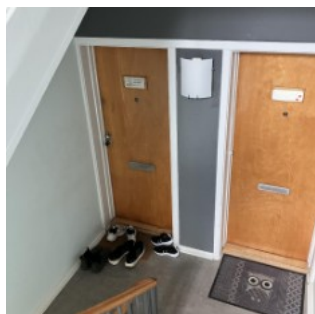
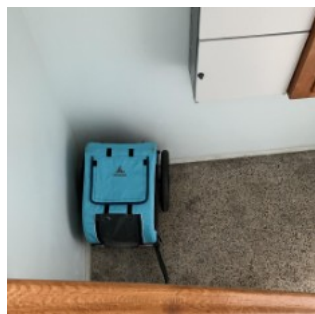
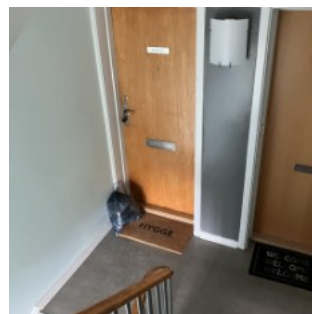
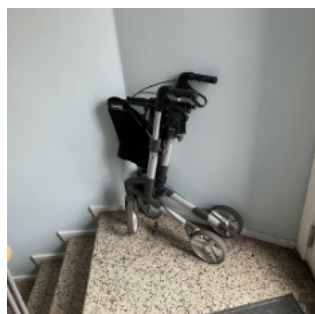
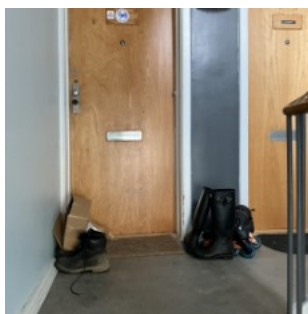
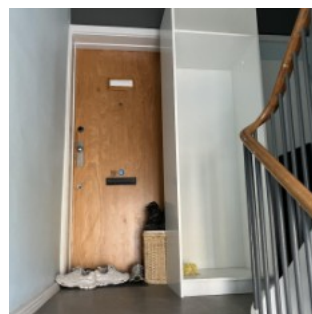
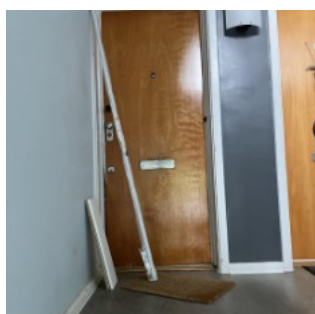
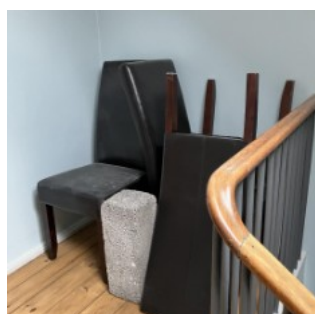
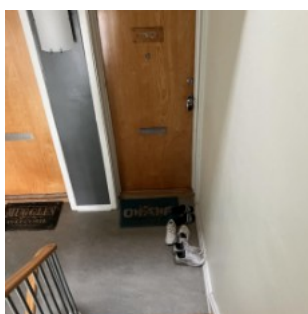
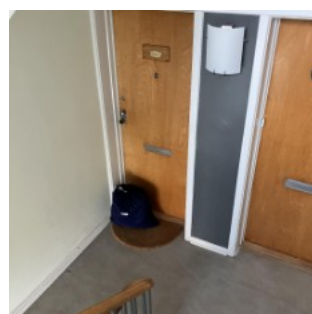
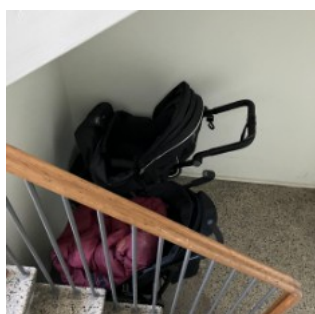
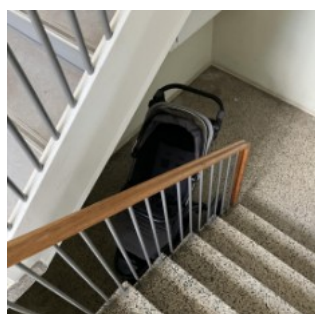
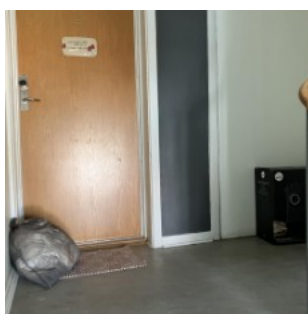
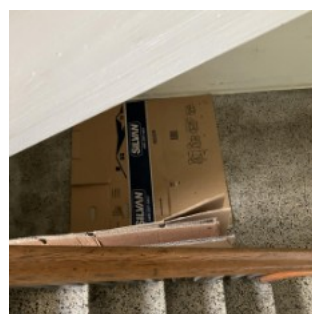
Hvad/hvor Der fandtes oplag i trapperum, følgende steder:

Hvorfor Der må ikke anbringes oplag eller genstande af nogen art i trapperum. Jf. Bygningsreglement 2018, må trapperum alene anvendes til trafik.

Hvordan Oplag skal fjernes.

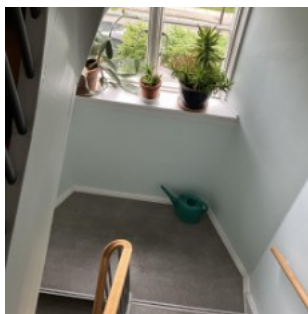
I alle opgange var der desuden ophængt opslagstavler, og der var i næsten alle opgange placeret planter i midter reposer.

Planter i midter reposer eksempel

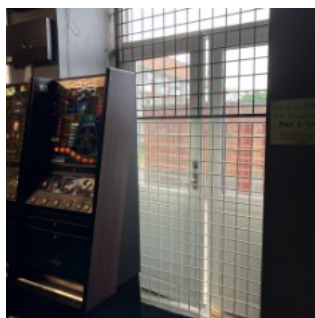
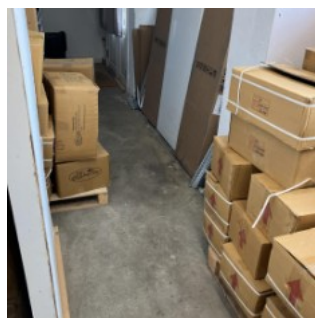
- I spillehal var der sat spillemaskine foran bagdør.
- I Nepsto var der sat paller og kasser i udlagt flugtvejsareal, ved bagdør.

Hvorfor Jf. Bygningsreglement 2018, skal flugtvejsarealer friholdes i hele bredden (minimum 1,3 meter) således, at de til en hver tid frit kan passeres.

Hvordan Oplagene skal fjernes.

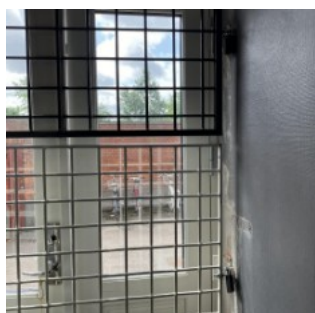
Hvad/hvor I spillehallen var der opsat gitter foran flugtvejsdøren mod gården, som var aflåst med hængelås.

Hvorfor Døre i flugtveje skal kunne passeres uden brug af nøgle eller særligt værktøj, når de lokaler, flugtvejene betjener, benyttes.

Hvordan Dørene må gerne aflåses, når lokalerne ikke benyttes.

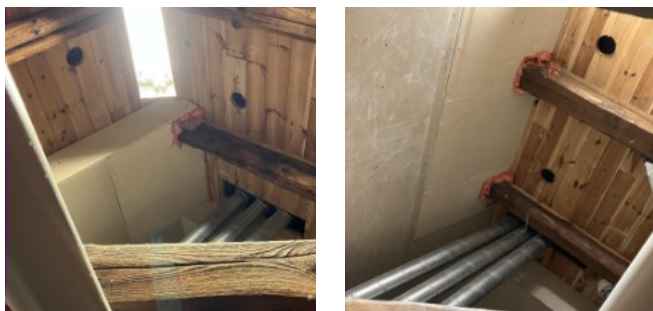
Hvad/hvor Der kunne i loftetagen på Tersløsevej 9, ses at der var tætnet med et opskummet materiale, omkring brandkarmserstatninger.

Hvorfor Normalt er denne type tætning ikke modstandsdygtig overfor de temperaturer, der forekommer i en brand. Brandtætninger i brandmæssige adskillelser skal udføres, så adskillelsernes egenskaber ikke forringes.

Hvordan Det anbefales at lade et firma, der har specialiseret sig i brandtætninger, lukke åbningerne korrekt.

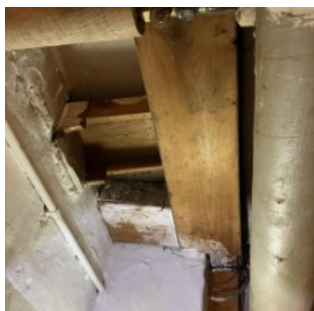
Hvad/hvor I kælder er kabelbakker udført i træ.

Hvorfor Jf. Bygningsreglement 2018 må indvendige overflader i et rum ikke bidrage væsentligt til brand- og røgspredning i den tid, som personer, der opholder sig i rummet, skal bruge til at bringe sig i sikkerhed.

Hvordan Eksisterende kabelbakker i træ skal fjernes eller udskiftes med kabelbakker, der overholder krav til overflader.
