## BESØGSRAPPORT BRANDTJEK.NU

### Årligt eftersyn

AB Husumgaarden  
+ Glumsøvej 2-12  
Tersløsevej 1-11, Frederikssundsvej 317a-321+, 2700  
Brønshøj  
Sag: IO10039  
Inspektion udført: 04. juni 2026  
Inspektion udført af: Søren Kent Nielsen  
Udstedt: 18. juni 2026

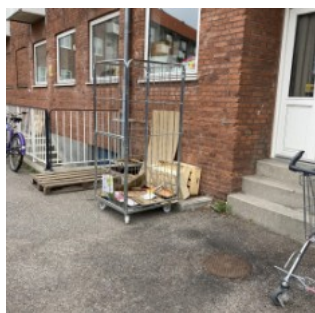
**Hvad/hvor** Træpaller og brændbart oplag var placeret tæt op ad bygningen i gården.

**Hvorfor** Jf. Brandteknisk vejledning 29, skal containere og brandfarligt oplag i det fri placeres med mindst 1 meters afstand til bygning med brandsikker overflade (beklædning klasse K1 10/B-s1,d0), og med mindst 5 meters afstand til døre, vinduer, og andre åbninger.

Træpaller og brændbart oplag op ad bygningen i gården.

**Hvordan** Affaldscontainerne og pallerne skal flyttes væk fra bygningen.

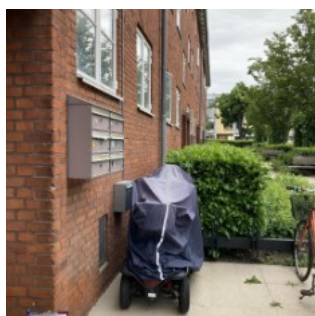
**Hvad/hvor** Glumsøvej 10, var der udvendig under bygningsåbninger placeret minicrosser til opladning.

**Hvorfor** Ved elektrisk fejl i forbindelse med opladning er der risiko for brandspredning til bygningen via bygningsåbninger.

Glumsøvej 10, udvendig under bygningsåbninger, minicrosser, opladning.

**Hvordan** Det anbefales at opladning sker mindst 5 meter fra bygningsåbninger, for at nedsætte risiko for brandspredning til bygningen ved en eventuel brand under opladning.

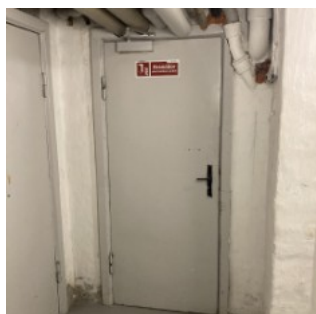
- Glumsøvej 2, kælder, dør G02-02K lukker ikke helt i, så låseanordning går i indgreb og fastholder døren.

Glumsøvej 2, kælder, dør G02-02K lukker ikke helt i.

**Hvordan** Branddøre skal repareres/justeres således, at de fra henholdsvis fuld åben stilling og en 30 cm åben stilling slippes og af sig selv lukker helt i, så låseanordning går i indgreb og fastholder døren.  
For dobbelte branddøre gælder tillige, at det stående dørblad skal være fastholdt i top og bund. Hvis dobbelte branddøre er fastholdt af automatisk branddørlukningsanlæg (ABDL), skal det stående dørblad være forsynet med automatpaskvilbeslag, og dørenes lukkerækkefølge skal sikres med en mekanisk dørvælger (synkroniseringsbeslag).

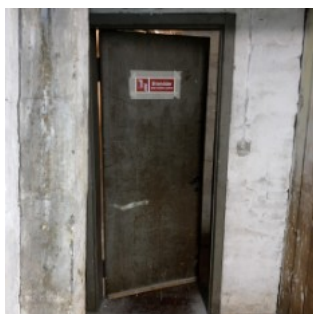
- Glumsøvej 2, loft, dør står fast på gulvet.
- Frederikssundsvej 317B, kælder, varmecentral, der mangler dørpumpe på dør F317B-01K.

Glumsøvej 2, loft, dør står fast på gulvet.

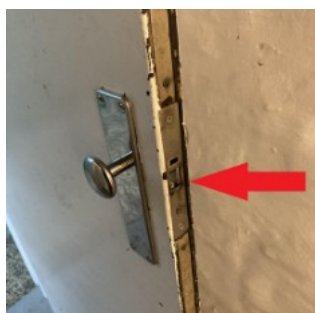
Glumsøvej 2, kælder, trapperum.

- Mange døre fra trapperum til kælder og loft kan ikke fastholdes i lukket stilling, da der er foretaget indgreb i låseanordningen.

**Hvordan** Branddøre skal repareres/justeres således, at de fra henholdsvis fuld åben stilling og en 30 cm åben stilling slippes og af sig selv lukker helt i, så låseanordning går i indgreb og fastholder døren.

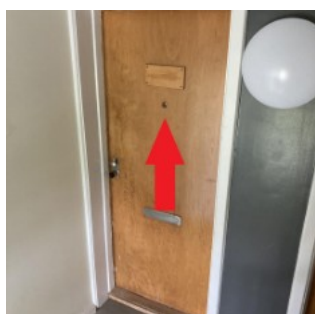
- Tersløsevej 1, 2. sal, trapperum, der er hul i entredør til lejlighed.

Tersløsevej 1, 2. sal, trapperum, hul i entredør til lejlighed.

**Hvordan** Branddøren skal repareres således den er intakt og tæt.

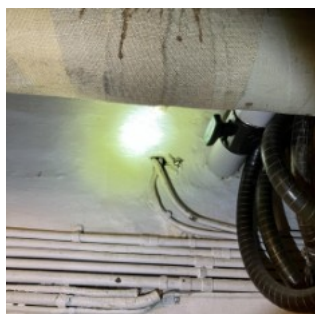
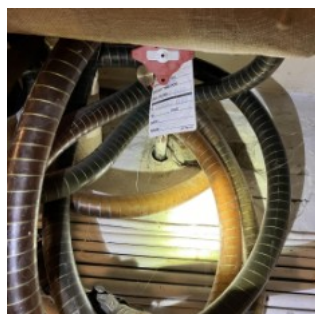
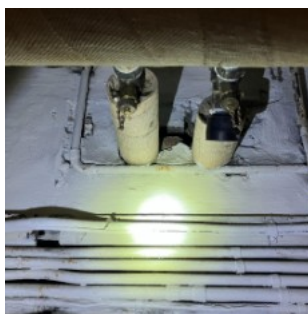
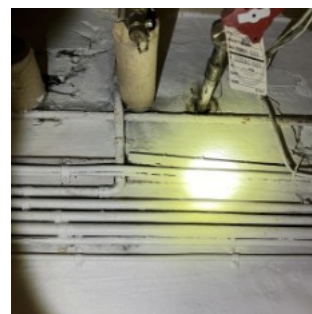
Kælder, Frederikssundsvej 317a

Der konstateredes generelt mange åbninger i brandmæssige adskillelser i kældere. Eksempelvis følgende steder:

**Hvorfor** Åbningerne udgør en risiko for røg- og brandspredning.

**Hvordan** Det anbefales at lade et firma, der har specialiseret sig i brandtætninger, lukke åbningerne røg- og brandtæt.

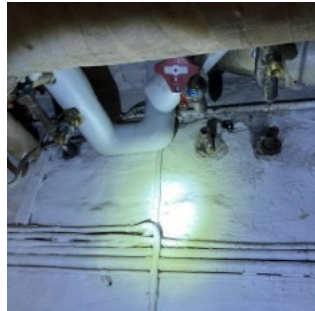
Kælder, Frederikssundsvej 317b - afskåret rør

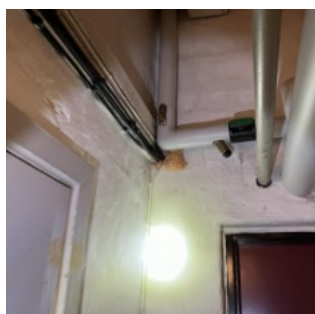
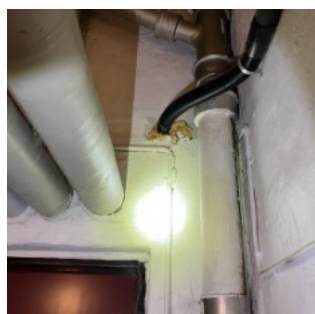
Kælder, Frederikssundsvej 317a

Der kunne generelt ses mange installationsgennemføringer og åbninger i brandmæssige adskillelser, som var tætnet med et opskummet materiale i kældere.

**Hvorfor** Normalt er denne type tætning ikke modstandsdygtig overfor de temperaturer, der forekommer i en brand. Brandtætninger i brandmæssige adskillelser skal udføres, så adskillelsens egenskaber ikke forringes.

**Hvordan** Det anbefales at lade et firma, der har specialiseret sig i brandtætninger, lukke åbningerne korrekt.

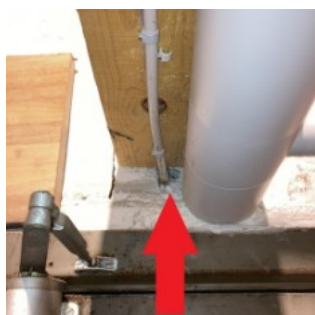
Glumsøvej 6, loft, over dør G06-01L

**Hvad/hvor** Der konstateredes åbninger i brandmæssige adskillelser følgende steder:

**Hvorfor** Åbningerne udgør en risiko for røg- og brandspredning. Jf. Bygningsreglement 2018 skal åbninger og gennemføringer i brandmæssige adskillelser, f.eks. for kabler, rør og ventilationskanaler, udføres, så adskillelsernes egenskaber ikke forringes. Hvor der er sket nyinstallation eller ændring, skal åbninger i brandmæssige adskillelser lukkes forsvarligt senest samme dag ved fyraften. Hvis arbejdet fortsætter næste dag, skal der anvendes en egnet midlertidig tætning.

**Hvordan** Det anbefales at lade et firma, der er specialiseret i brandtætninger, lukke åbningerne røg- og brandtæt.  
Du kan læse mere på:  
<https://brandogsikring.dk/brand/brandteknisk-driftsraadgivning/brandtaetninger>

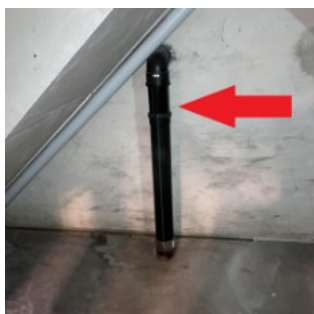
**Hvad/hvor** Følgende steder fandtes plastrør, der går gennem brandmæssige adskillelser:  
- Tersløsevej 3, loft, brandvæg mod Tersløsevej 1, PVC-rør.

Det kunne ikke konstateres om plastrørene er brandtætnet korrekt.

**Hvorfor** Plastrørene udgør en risiko for røg- og brandspredning, da de ved varmepåvirkning kan smelte. Jf. Bygningsreglement 2018 skal åbninger og gennemføringer i brandmæssige adskillelser, f.eks. for kabler, rør og ventilationskanaler, udføres, så adskillelsernes egenskaber ikke forringes. Hvor der er sket nyinstallation eller ændring, skal åbninger i brandmæssige adskillelser lukkes forsvarligt senest samme dag ved fyraften. Hvis arbejdet fortsætter næste dag, skal der anvendes en egnet midlertidig tætning.

**Hvordan** Det anbefales at lade et firma, der er specialiseret i brandtætninger, lukke åbningerne røg- og brandtæt.  
Du kan læse mere på:

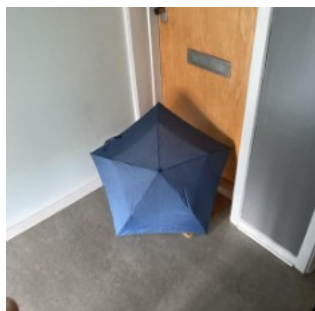
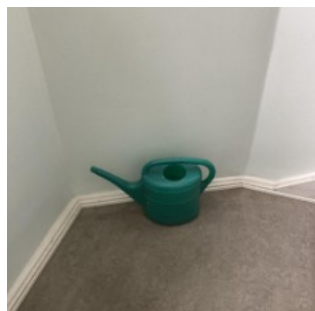
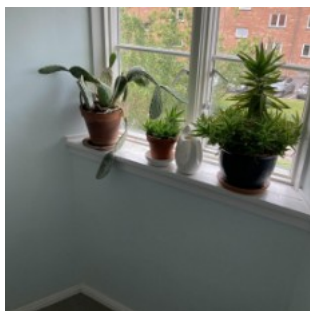
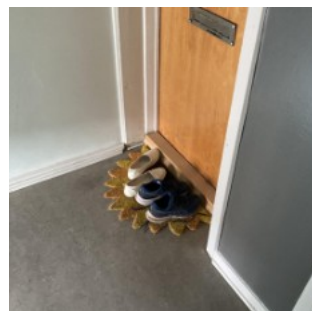
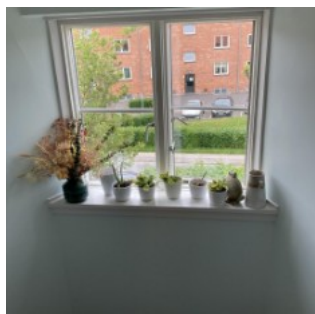
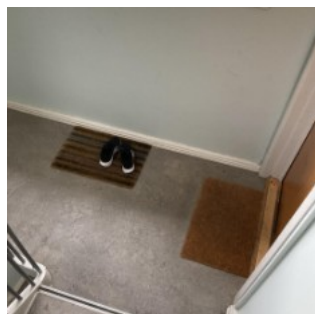
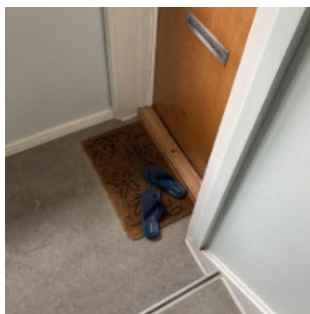
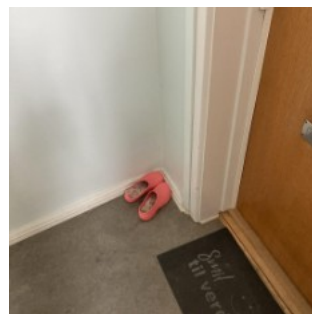
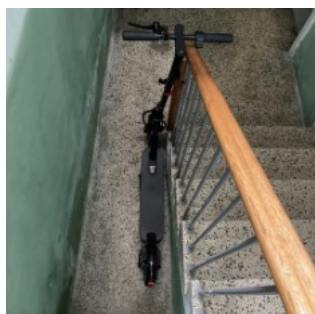
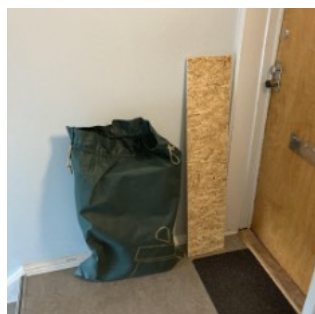
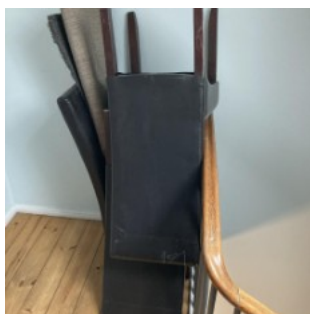
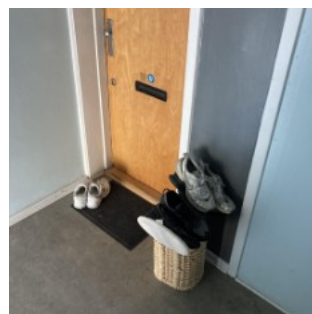
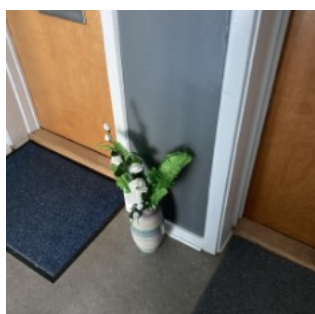
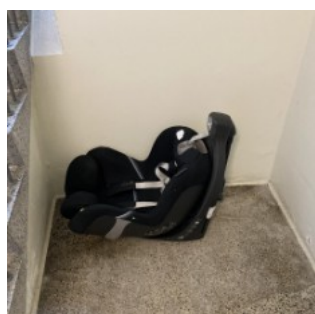
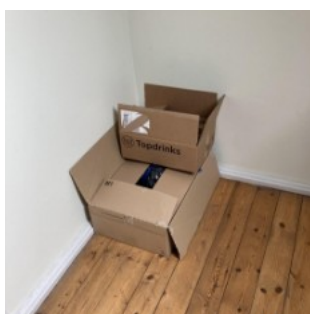
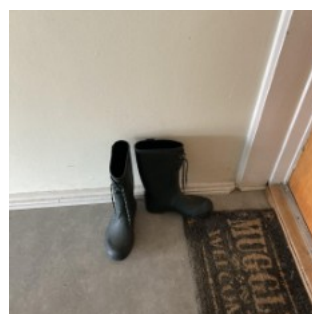
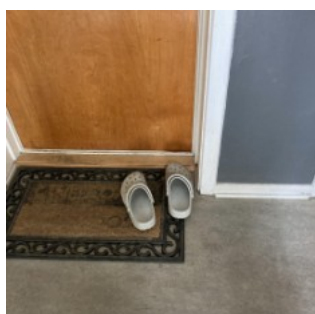
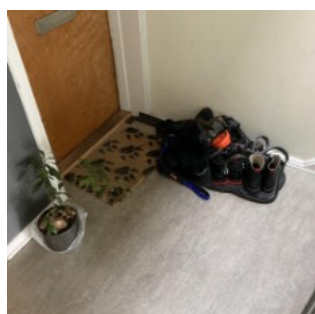
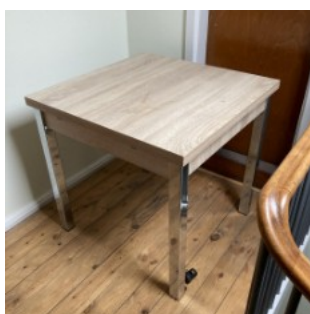
**Hvad/hvor** Der fandtes oplag i trapperum, følgende steder:

**Hvorfor** Der må ikke anbringes oplag eller genstande af nogen art i trapperum. Jf. Bygningsreglement 2018, må trapperum alene anvendes til trafik.

**Hvordan** Oplag skal fjernes.

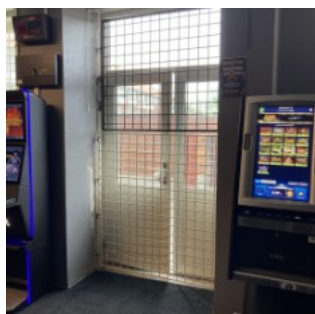
**Hvad/hvor** I Husum spillehal var der opsat gitter foran flugtvejsdøren mod gården, som var aflåst med hængelås.

**Hvorfor** Døre i flugtveje skal kunne passeres uden brug af nøgle eller særligt værktøj, når de lokaler, flugtvejene betjener, benyttes.

Husum spillehal, gitter foran flugtvejsdør.

**Hvordan** Gitter skal fjernes i brugstiden, dørene må gerne aflåses, når lokalerne ikke benyttes.

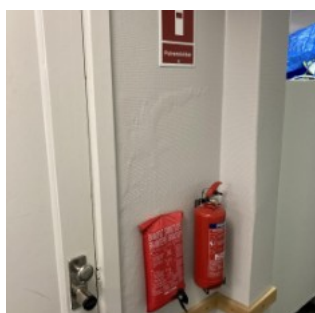
Tersløsevej 3, kælder, vaskeri.

**Hvad/hvor** Tersløsevej 3, kælder, vaskeri er der opsat brandslukningsmateriel.  
Det kunne ikke konstateres om der udføres service af brandslukningsmateriellet.

**Hvordan** Det anbefales at der oprettes fast rutine for årligt serviceeftersyn.  
Dokumentation for det årlige serviceeftersyn skal fremgå af mærkeseddel.

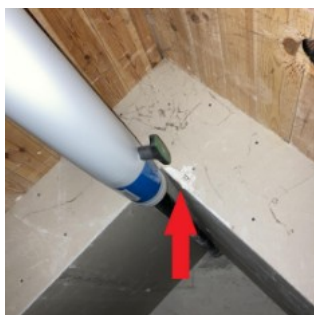
**Hvad/hvor** Tersløsevej 1, loft, konstateredes skade på gipsbeklædning af brandkamserstatning.

**Hvorfor** Brandkamserstatningen skal være intakt for at opfylde sin funktion.

Tersløsevej 1, loft, skade på gipsbeklædning af brandkamserstatning.

**Hvordan** Brandkamserstatningen skal repareres således konstruktionen er intakt.

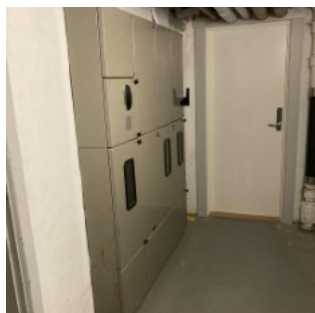
El-tavle.

**Hvad/hvor** Der foretages ikke termografering af el-tavlerne.

**Hvorfor** Termografering kan afsløre fejl i el-tavler og forebygge utilsigtede driftsstop og brand.

**Hvordan** Det anbefales, at der foretages en termografering af el-tavlerne mindst en gang om året. På følgende links er den aktuelle liste over godkendte virksomheder og certificerede el-termografer:  
<https://brandogsikring.dk/brand/dro/el-termografering-virksomhedsgodkendelse-og-personcertificering/>

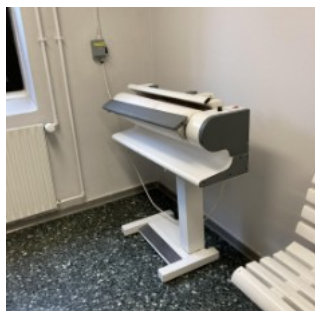
**Hvad/hvor** Tersløsevej 3, kælder, vaskeri, strygerulle.  
Det kunne ikke konstateres om der er timerfunktion eller tilsvarende på strygerullen.

**Hvorfor** En strygerulle er et termisk apparat og kan ved overophedning medvirke til brand.

**Hvordan** Det anbefales at der monteres timer på strømtilførelsen, således at der afbrydes for strømmen efter en forudindstillet tidsperiode.

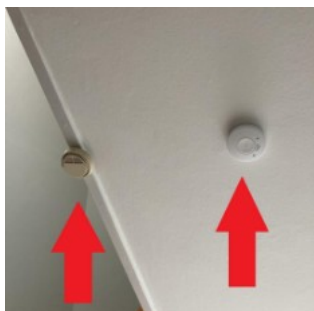
Glumsevej 12, 3. sal, trapperum.

**Hvad/hvor** Der er installeret røgalarmer i bygningen.

Det kunne ikke konstateres hvorvidt røgalarmerne er tilsluttet bygningens strømforsyning og forsynet med batteribackup.

Det anbefales at røgalarmering udføres som tilsluttet bygningens strømforsyning og forsynet med batteribackup, og serieforbindes.

Ved/før næste inspektion, skal forholdet undersøges nærmere af den driftsansvarlige således at kunden er afklaret med dette.

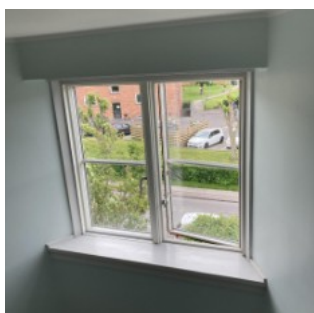
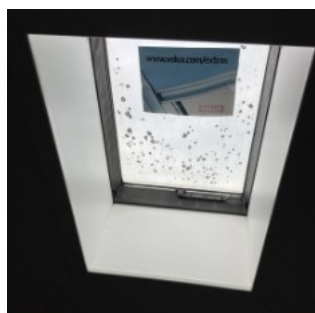
**Hvad/hvor** Der er oplukkelige vinduer øverst i trapperum. Disse skal kunne fungere til røgudluftning.

Trapperum, vinduer øverst, røgudluftning.

**Hvordan** Eftersynet skal udføres som beskrevet i kapitel 7 i vejledning til Bygningsreglementets kapitel 5 - punkt 7.5.11.1 "Årligt serviceeftersyn":  
For manuelt oplukkelige røgudluftningsåbninger åbnes disse, og hængsler, låseanordninger og evt. udvekslingsmekanismer smøres.

Der skal oprettes fast rutine for serviceeftersyn som angivet herover.  
Dokumentation for eftersynet skal fremgå af logbog eller lignende.

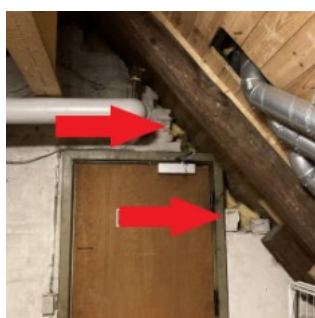
**Hvad/hvor** Glumsøvej 2, loft, væg over dør G02-00L er ikke intakt.

**Hvorfor** For at brandadskillende skal opfylde deres funktion skal de være intakte og tætte.

Glumsøvej 2, loft, væg over dør G02-00L er ikke intakt.

**Hvordan** Det bør undersøges om den brandmæssige adskillelse er opretholdt.

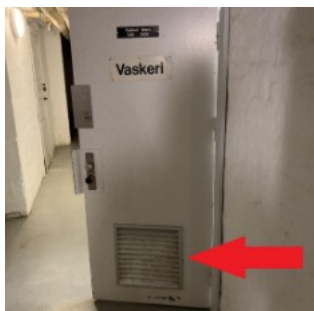
**Hvad/hvor** Tersløsevej 3, kælder, vaskeri, der er monteret rist i døren til vaskeriet.  
Det antages at risten ikke er fra bygningens opførelse og er monteret for at skabe ventilation.

**Hvorfor** En vaskeri er brandbelastet lokale og bør derfor være brandmæssigt adskilt fra den øvrige del af kælderen.  
Risten i dør bevirker at døren ikke har sin oprindelige brandmodstandsevne.

Tersløsevej 3, kælder, vaskeri, rist i dør.

**Hvordan** Det anbefales at udskifte dør til en klassificeret branddør og om nødvendigt etablere mekanisk ventilation i lokalet.

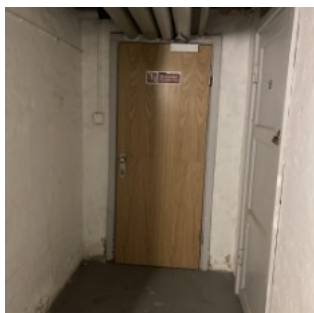
Frederikssundsvej 319A, kælder, dør F319A-02K.

**Hvorfor** Ved udskiftning af oprindelige branddøre som ikke er klassificerede, skal disse udskiftes til klassificerede branddøre.

**Hvordan** Det bør undersøges om døren er udskiftet uden at bliver erstattet med en klassificeret branddør.

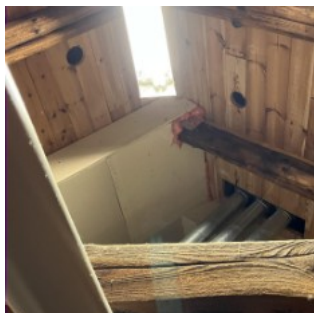
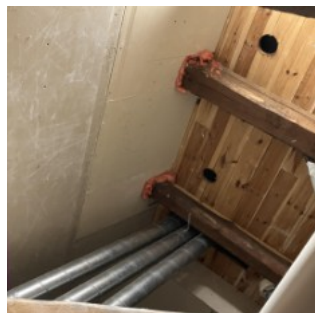
egenskaber ikke forringes.

**Hvordan** Det anbefales at lade et firma, der har specialiseret sig i brandtætninger, lukke åbningerne korrekt.

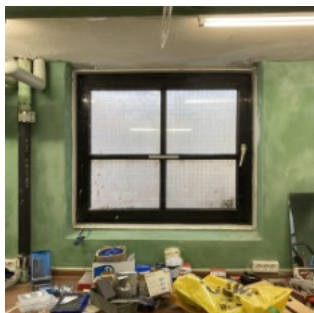
**Hvorfor** # Lokaler indrettet til personophold skal have 1 redningsåbning pr. 10 personer, med mindre der fra rummet er en alternativ flugtvej.

Glumsøvej 2, kælder, værksted, redningsåbning.

**Hvordan** Gitter skal fjernes i brugstiden, der må gerne være gitter for vinduerne, når lokalerne ikke benyttes.
