## BESØGSRAPPORT BRANDTJEK.NU

### Årligt eftersyn

AB Husumgaarden  
+ Glumsøvej 2-12  
Tersløsevej 1-11, Frederikssundsvej 317a-321+, 2700  
Brønshøj  
Sag: IO10039  
Inspektion udført: 04. juni 2026  
Inspektion udført af: Søren Kent Nielsen  
Udstedt: 18. juni 2026

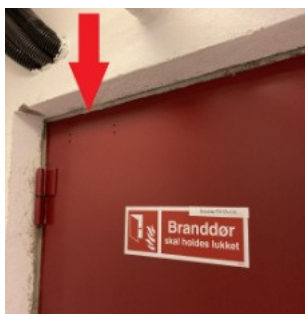
Frederikssundsvej 317B, kælder, varmecentral, dør mangler dørpumpe.
