## BESØGSRAPPORT BRANDTJEK.NU

### Årligt eftersyn

AB Husumgaarden  
+ Glumsøvej 2-12  
Tersløsevej 1-11, Frederikssundsvej 317a-321+, 2700  
Brønshøj  
Sag: IO10039  
Inspektion udført: 04. juni 2026  
Inspektion udført af: Søren Kent Nielsen  
Udstedt: 18. juni 2026

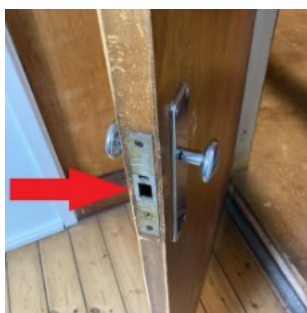
- Mange døre fra trapperum til kælder og loft kan ikke fastholdes i lukket stilling, da der er foretaget indgreb i låseanordningen.

Glumsøvej 12, loft, trapperum, dør G12-00L.

**Hvordan** Branddøre skal repareres/justeres således, at de fra henholdsvis fuld åben stilling og en 30 cm åben stilling slippes og af sig selv lukker helt i, så låseanordning går i indgreb og fastholder døren.

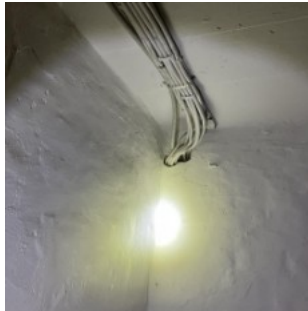
Der konstateredes generelt mange åbninger i brandmæssige adskillelser i kældere. Eksempelvis følgende steder:

Fyrur

**Hvordan** Det anbefales at lade et firma, der har specialiseret sig i brandtætninger, lukke åbningerne røg- og brandtæt.
